# **EKSPERTYZA TECHNICZNA**

**Ekspertyza obejmuje ocenę budynku pod kątem rozbudowy, nadbudowy i przebudowy istniejącego budynku Urzędu Gminy Dobre zlokalizowanego w Dobrem**

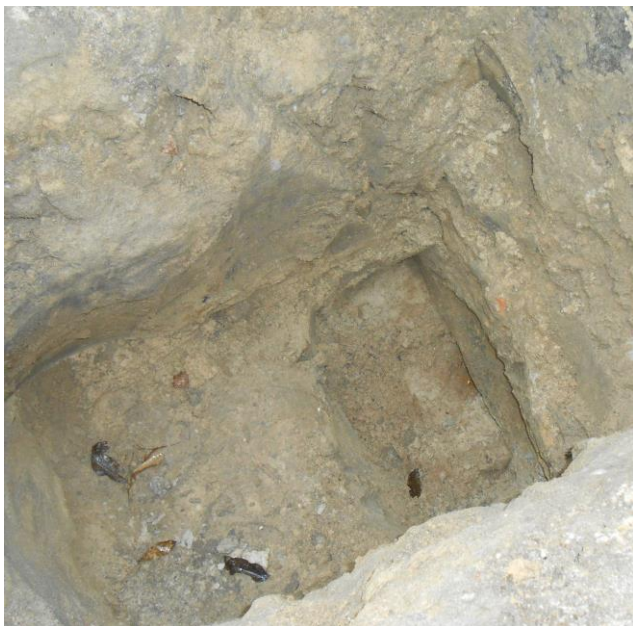
*Odkrywka Nr 1 fundament w części niepodpiwniczonej – fot. 1*

W listopadzie 2019r. dokonano odkrywki fundamentu w części niepodpiwniczonej, (fot. 1).

Budynek posadowiony na fundamentach żelbetonowych o szerokości łąw ok. 80cm, głębokość posadowienia zmienna od ok. 1,10m w części niepodpiwniczonej do ok. 2,2m w części podpiwniczonej poniżej poziomu terenu.

Ława posiada odsadzkę ok. 20cm, fundament posadowiony na gruntach rodzimych nośnych tj. na piasku.

Wykonana odkrywka potwierdza występowanie piasków średnich pod istniejącymi fundamentami, wobec, czego przyjmuje się że parametry gruntu są zgodne z posiadaną dokumentacją archiwalną badań podłoża gruntowego.

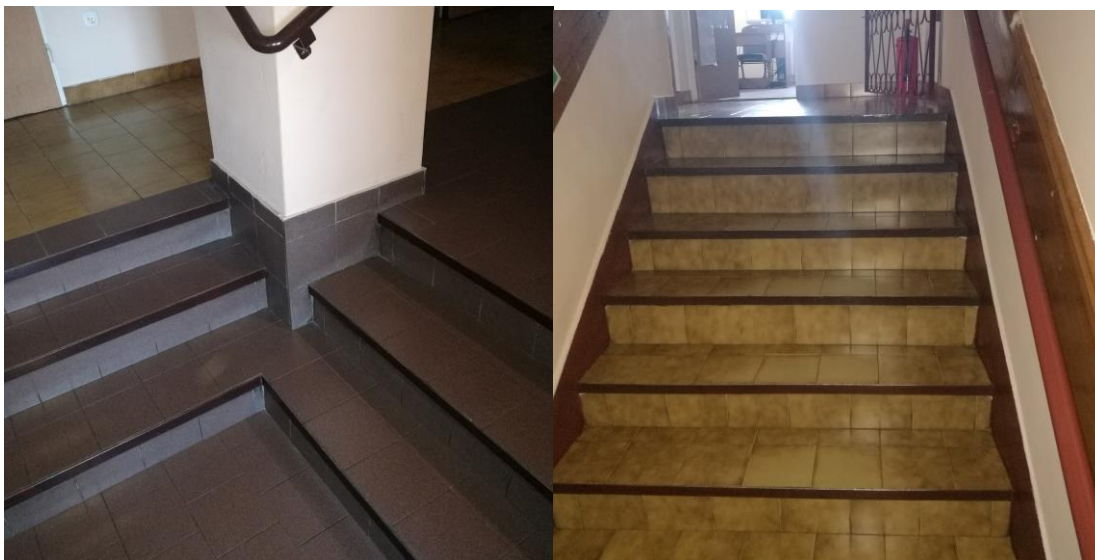
*Hall główny*

*Komunikacja (do skrzydła bocznego)*

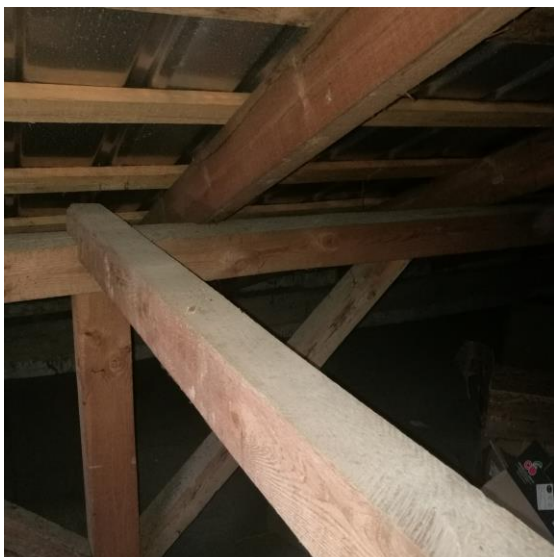
wieżba drewniana krokwiowo - kleszczowa, pokryta blachą płaską, istniejące orywnowanie i rury spustowe z blachy ocynkowanej,

*ocena techniczna – stan techniczny więźby dachowej dobry, krokwie niezabezpieczone przed destrukcją biologiczną, po zabezpieczeniu nadają się do dalszego użytkowania,*

*Konstrukcja dachu*

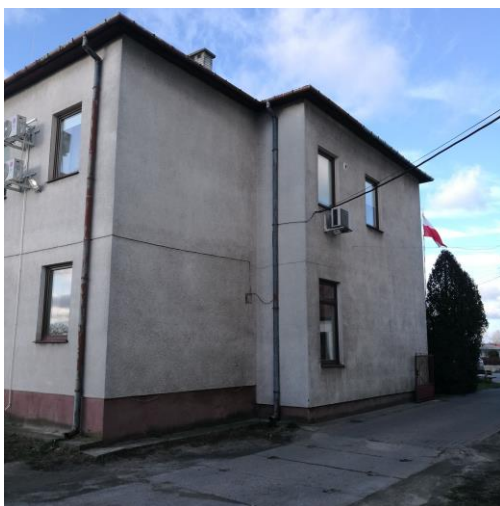
nakrapiane typu „baranek”

*ocena techniczna – stan techniczny dobry, ale ze względu na brak ocieplenia ścian zakwalifikowane do skucia,*

*Elewacja wschodnia*

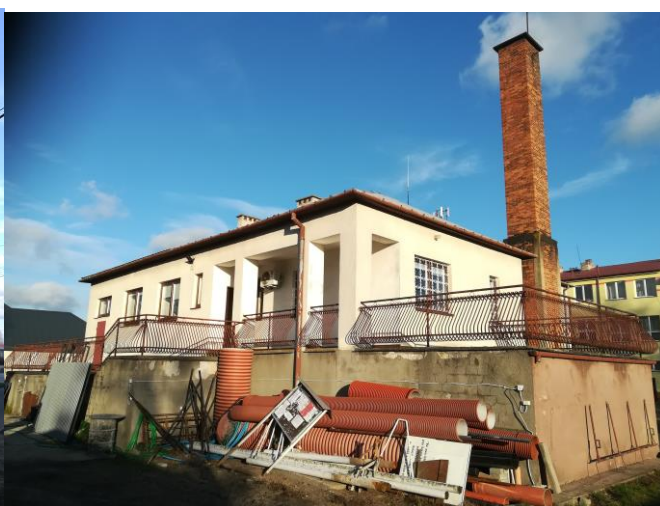
*Elewacja zachodnia*

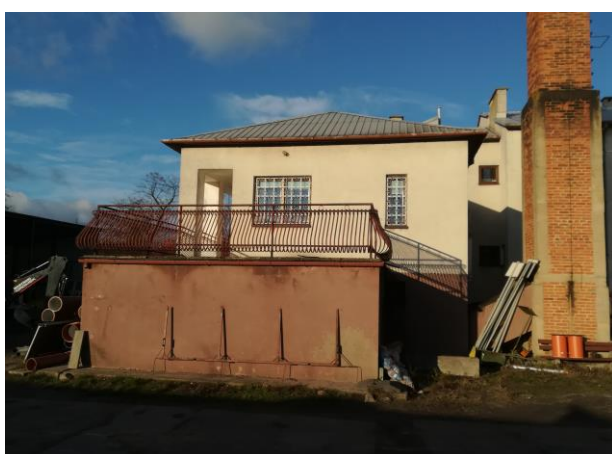
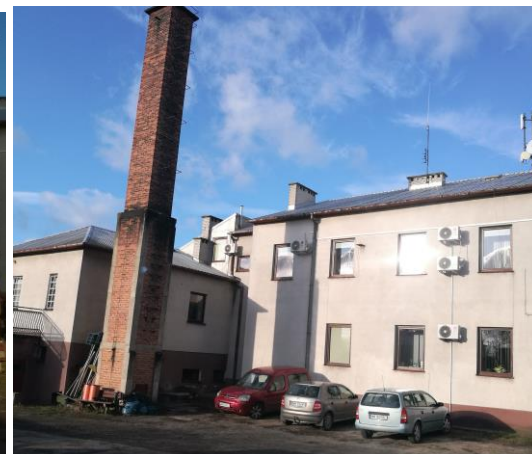
*Elewacja południowa*

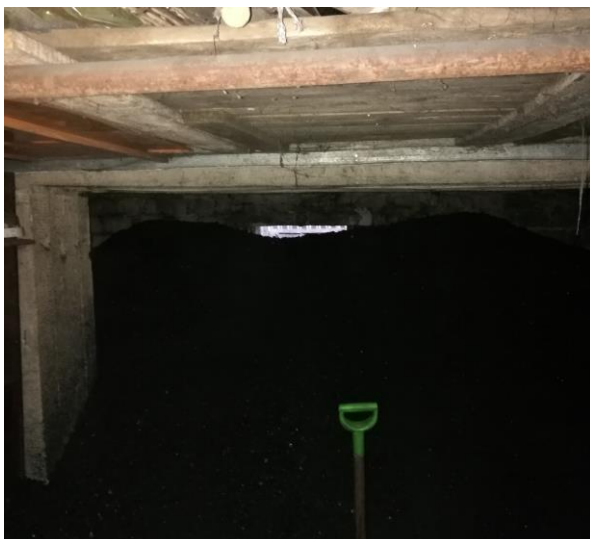
*Skład opału w piwnicy*
